Filterbehälter

Sandwechsel und Sanierung

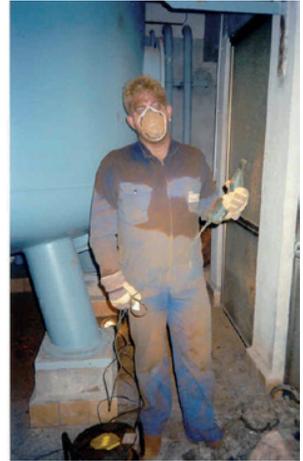
Guldager-Mitarbeiter bei der Filter-Grobreinigung

Eventuell vorhandene rostige Flächen werden mit Spachtel und Stahlbürste grob gereinigt, für den kathodischen Korrosionsschutz ist Sandstrahlen nicht nötig, ganz oder teilweise noch vorhandene Beschichtungen / Gummierungen müssen nicht entfernt werden.

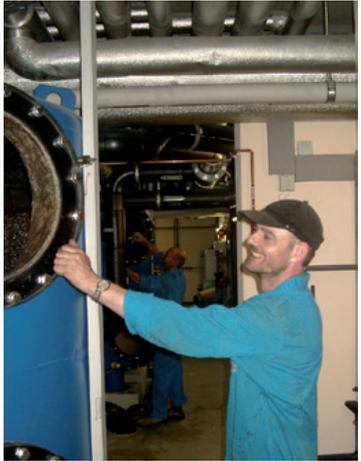
Neue Plexiglas-Mannlochdeckel
